| <b>U.S.F. Unghanse Samfällighetsförening</b> | | | Sida (tot. sidor) |
| Ämne<br><b>Protokollfört styrelsemöte</b> | | Rev. | Mötesdatum<br><b>2012-11-18 2</b> |

**Teknikförvaltningen**

Din lekutrustning har genomgått en besiktning enligt SS-EN 1176 - 1177

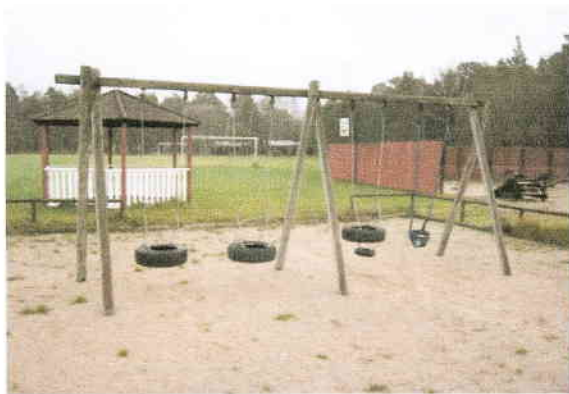
bild 1.

| Besiktigt av:<br>Elert Svensson | | | Datum<br>20121017 | | Objekt<br>TOFTA UNGHANSE | | Prio-<br>ritet* |
|---|---|---|---|---|---|--|---|
| 1,1 | Avstånd mel sitsar. | 7,1 | Farliga mått. | | <b>GUNGSTÄLLNING 1 bild 1</b> | | |
| 1,2 | Gungsits. | 7,2 | Trappor, Stegar. | 1,8 | Täckplugg saknas | | C |
| 1,3 | Kätting länkar. | 7,3 | Stolp / golv. | 1,9 | Höga fundament | | C |

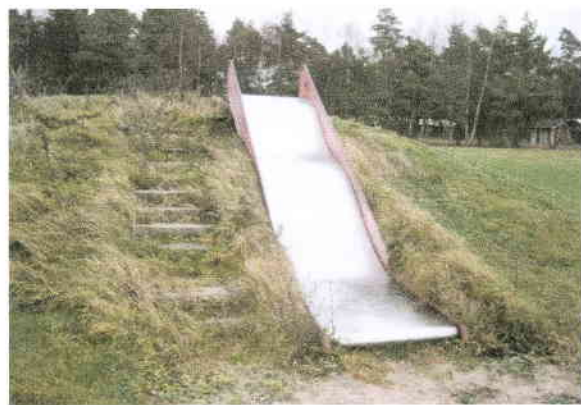
bild 2.

| Besiktigt av:<br>Elert Svensson | | | Datum<br>20121017 | | Objekt<br>TOFTA UNGHANSE | | Prio-<br>ritet* |
|---|---|---|---|---|---|--|---|
| 1,5 | Fritt avst mark/ sits. | 7,5 | Skyddsrör. | | <b>RUTSCHBANA 7 bild 2</b> | | |

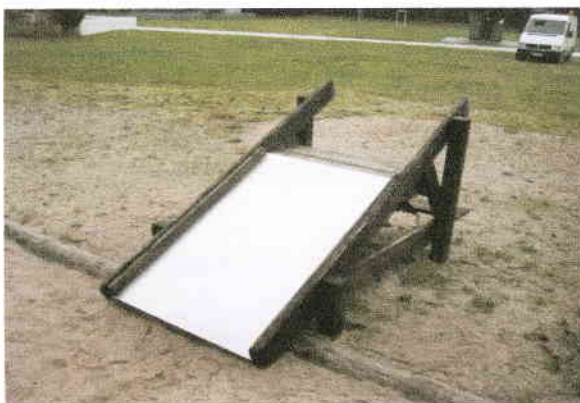
bild 3.

| Besiktigt av:<br>Elert Svensson | | | Datum<br>20121017 | | Objekt<br>TOFTA UNGHANSE | | Prio-<br>ritet* |
|---|---|---|---|---|---|--|---|
| 1,7 | Gungled / upphäng. | 7,7 | Säkerhetsområde. | | <b>RUTSCHBANA 7 bild 3</b> | | |
| 1,9 | Fundament. | 7,9 | | 7 | Utåkningsdel saknas | | C |

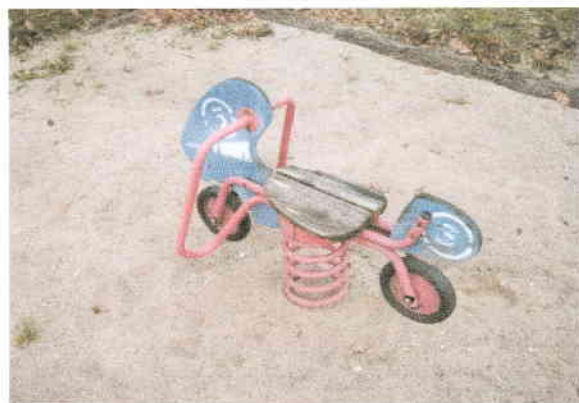
bild 4.

| Besiktigt av:<br>Elert Svensson | | | Datum<br>20121017 | | Objekt<br>TOFTA UNGHANSE | | Prio-<br>ritet* |
|---|---|---|---|---|---|--|---|
| 1,12 | Insprängningsskydd. | 8,2 | Förankring. | | <b>GUNGLEK 8 bild 4</b> | | |
| 1,13 | | 8,3 | Support för hand/fot | 8,2 | Djupt monterad | | C |
| 2 | <b>LEKSTÄLLNING</b> | 8,4 | | 8,4 | Sittbräda skadad | | B |

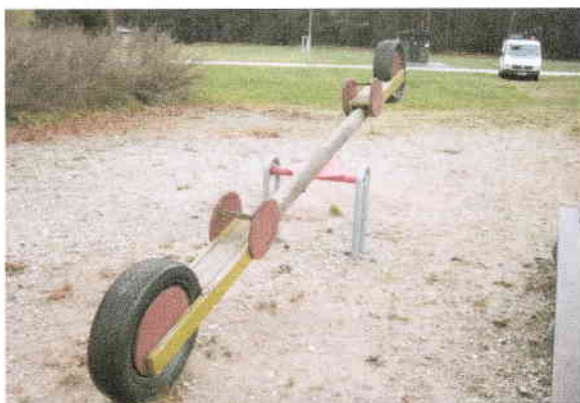
bild 5.

| Besiktigt av:<br>Elert Svensson | | | Datum<br>20121017 | | Objekt<br>TOFTA UNGHANSE | | Prio-<br>ritet* |
|---|---|---|---|---|---|--|---|
| 2,2 | Stolpar, bom | 9,1 | Gungbräde. | | <b>VIPPGUNGA 9 bild 5</b> | | |

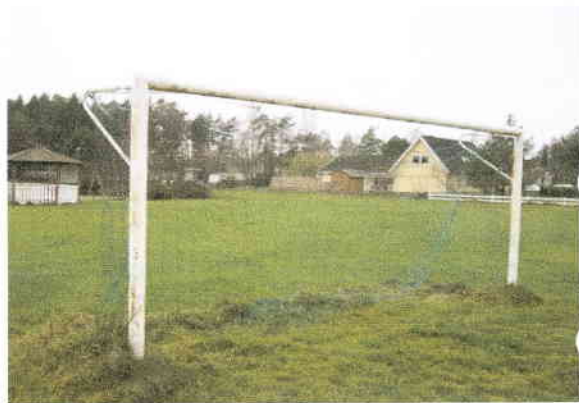
bild 6.

| Besiktigt av:<br>Elert Svensson | | | Datum<br>20121017 | | Objekt<br>TOFTA UNGHANSE | | Prio-<br>ritet* |
|---|---|---|---|---|---|--|---|
| 2,5 | Trappor, Stegar | 9,4 | Säkerhetsområde. | | <b>FOTBOLLSMÅL 12 bild 6</b> | | |

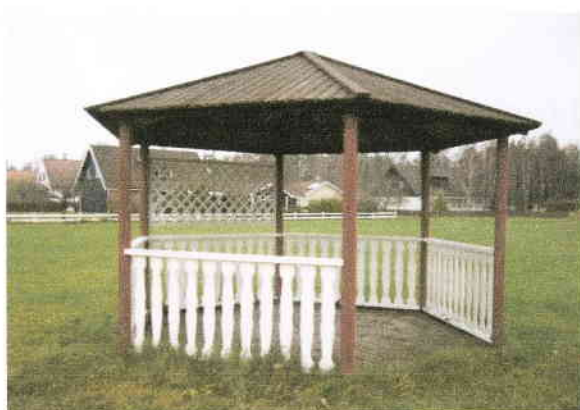
bild 7.

| Besiktigt av:<br>Elert Svensson | | | Datum<br>20121017 | | Objekt<br>TOFTA UNGHANSE | | Prio-<br>ritet* |
|---|---|---|---|---|---|--|---|
| 2,8 | Rutschbana | 10 | <b>VOLTRÄCKE</b> | | <b>LUSTHUS 14,1 bild 7</b> | | |
| 2,9 | Säkerhetsområde | 10,1 | Säkerhetsområde. | 14,1 | Golv löst o nivåskillnad | | C |
